Lista di controllo per il reso e l'ispezione del DPF

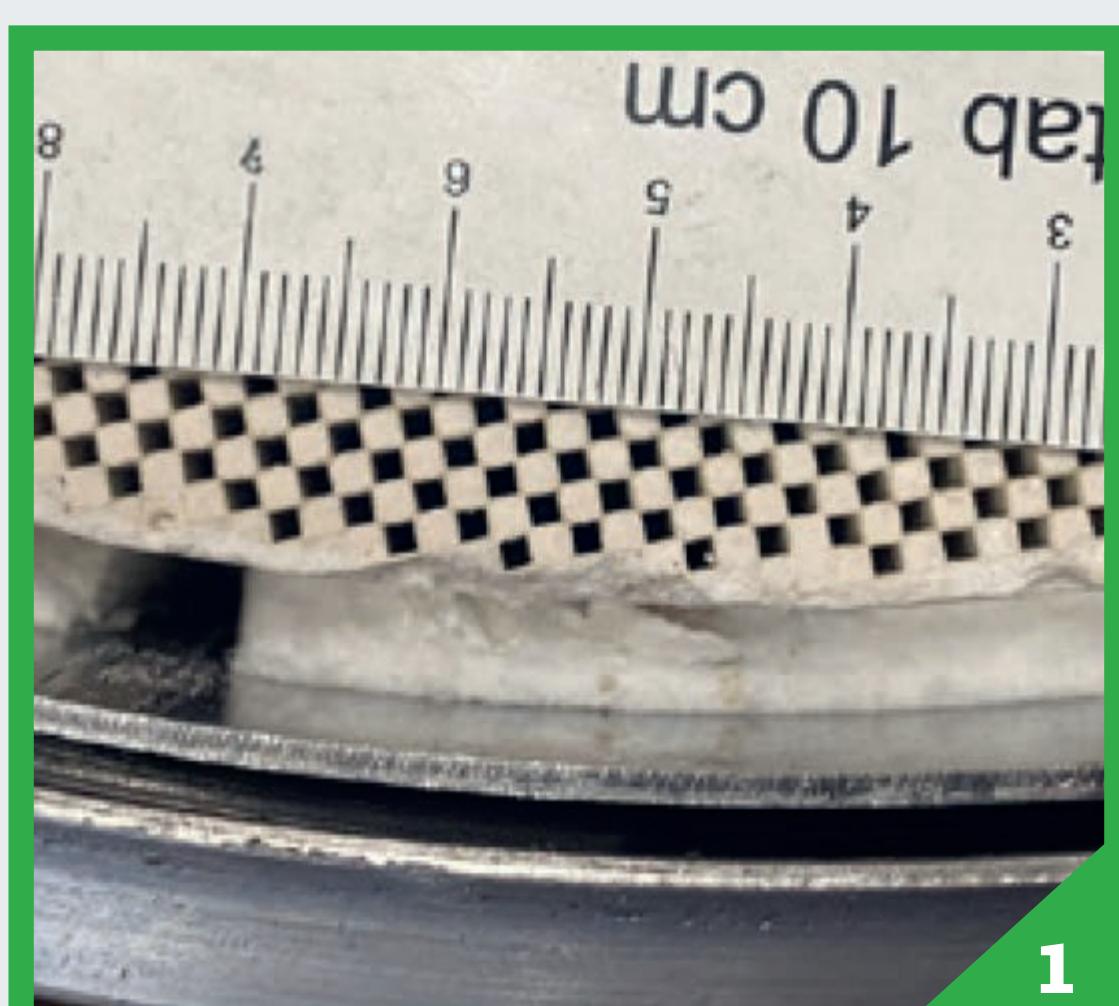
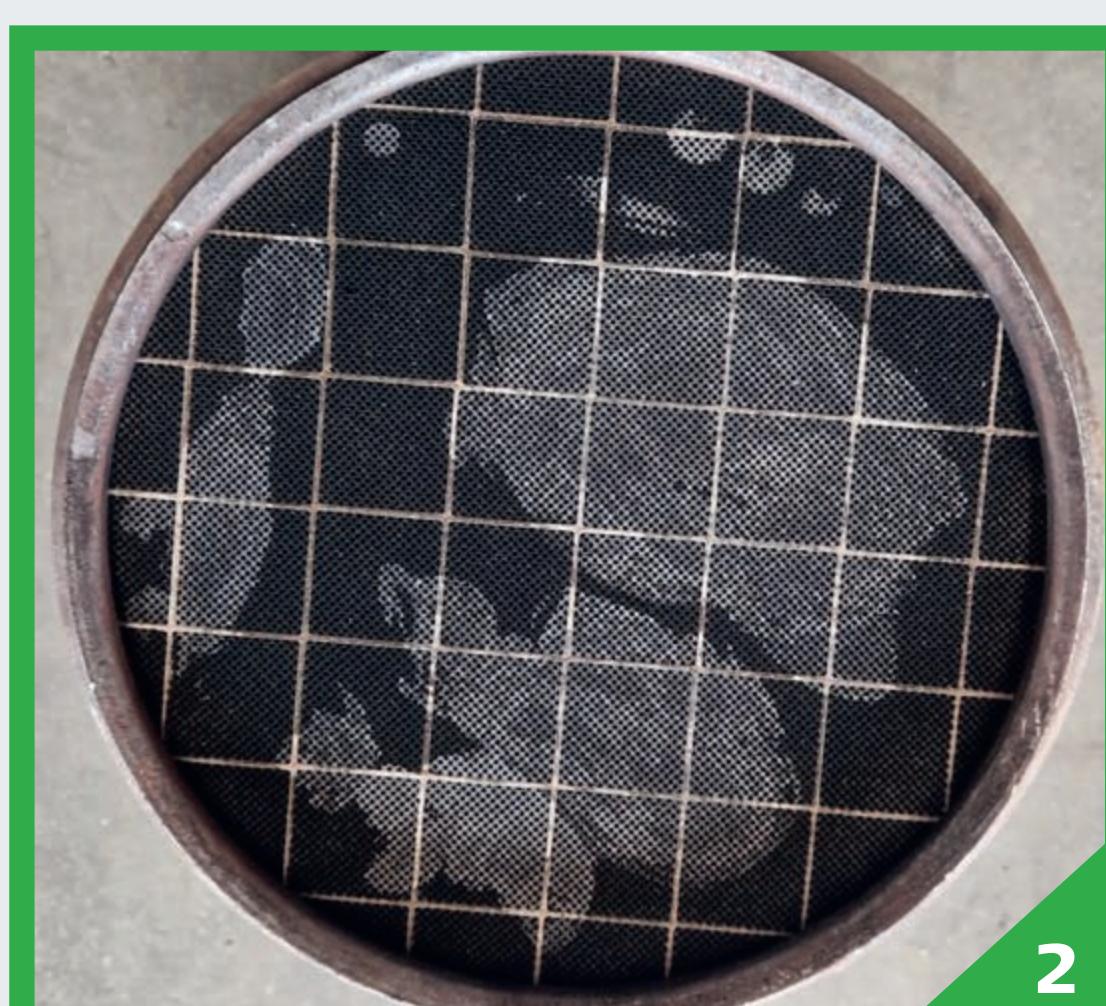
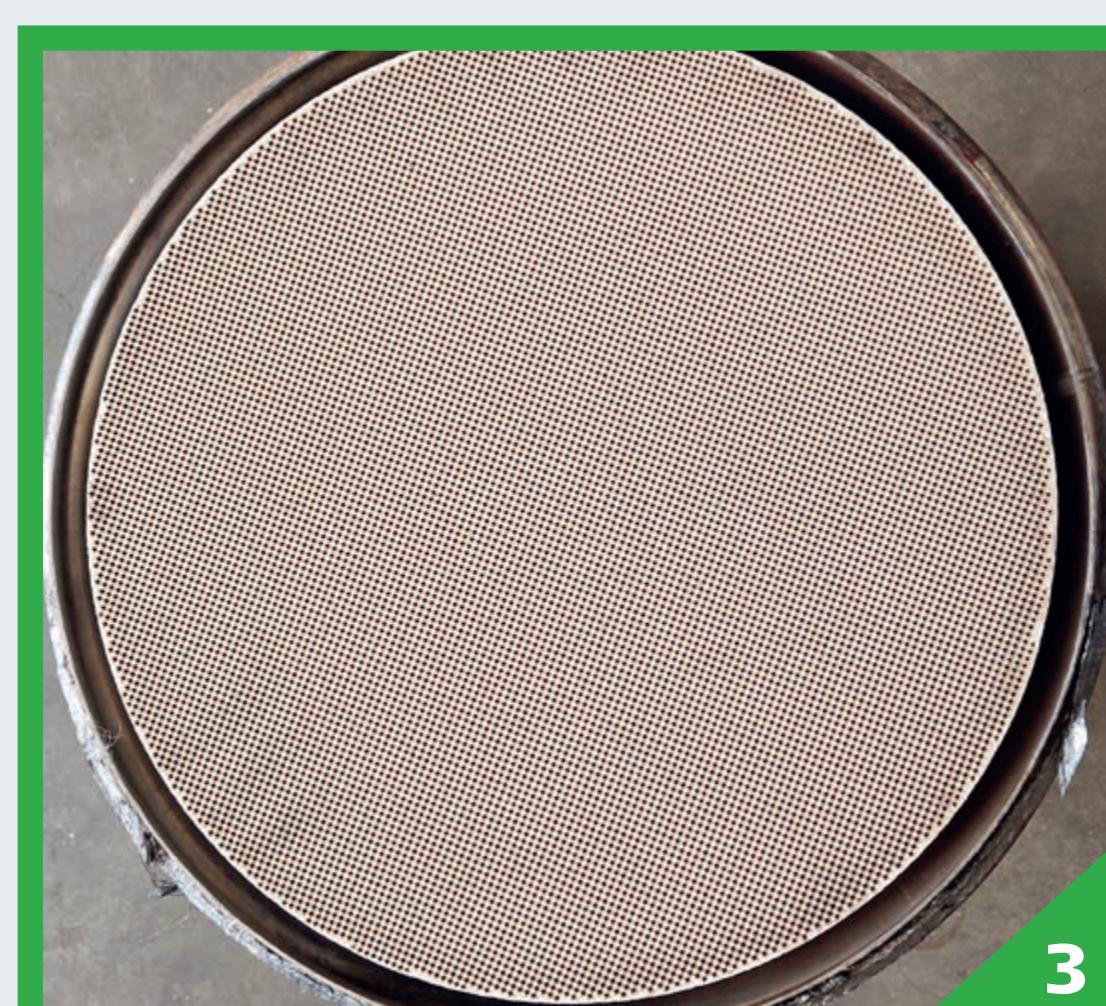
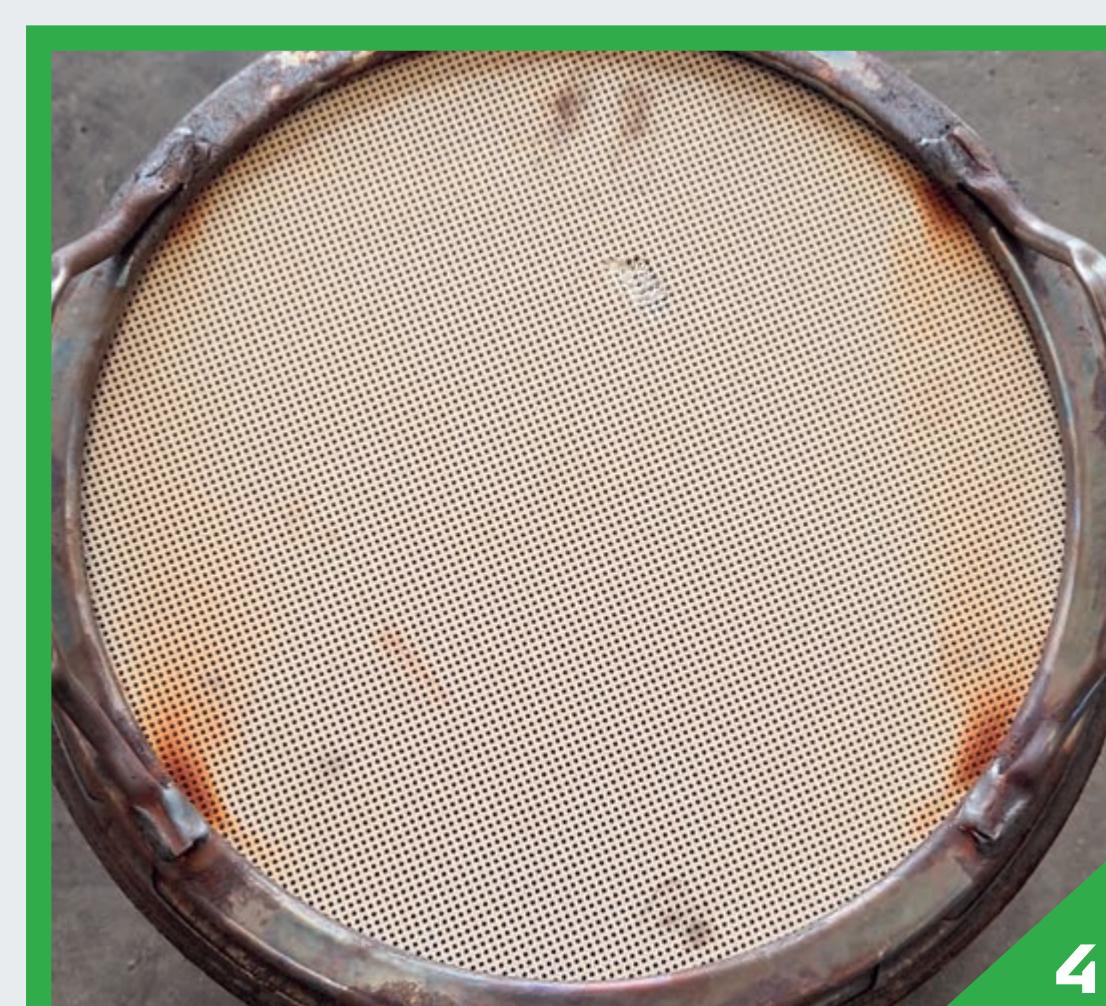
Nessun danno superiore a 20 mm di larghezza e/o 4 mm di profondità (1). Fuliggine visibile sul lato di ingresso (2), ma non sul lato di uscita (3). Piccole tracce di ruggine (4).

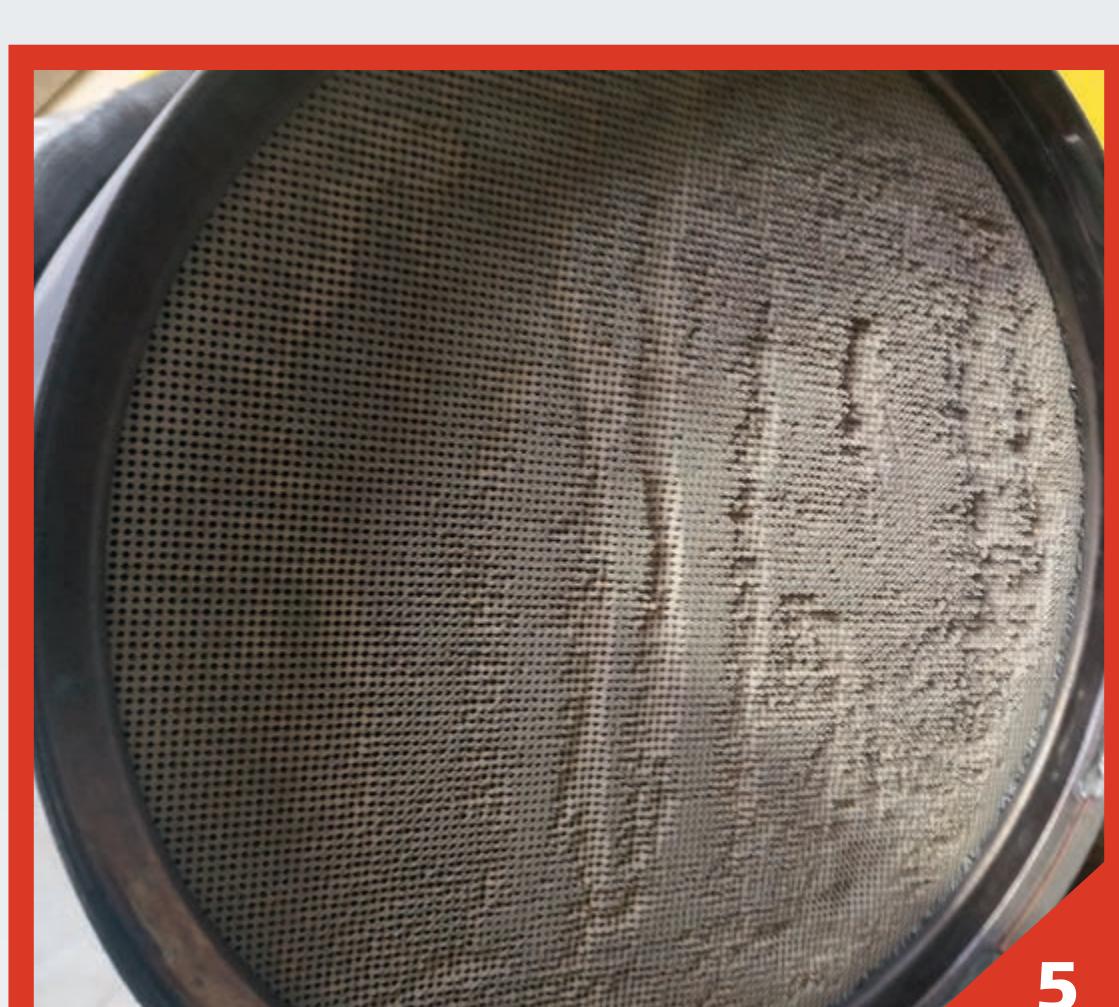
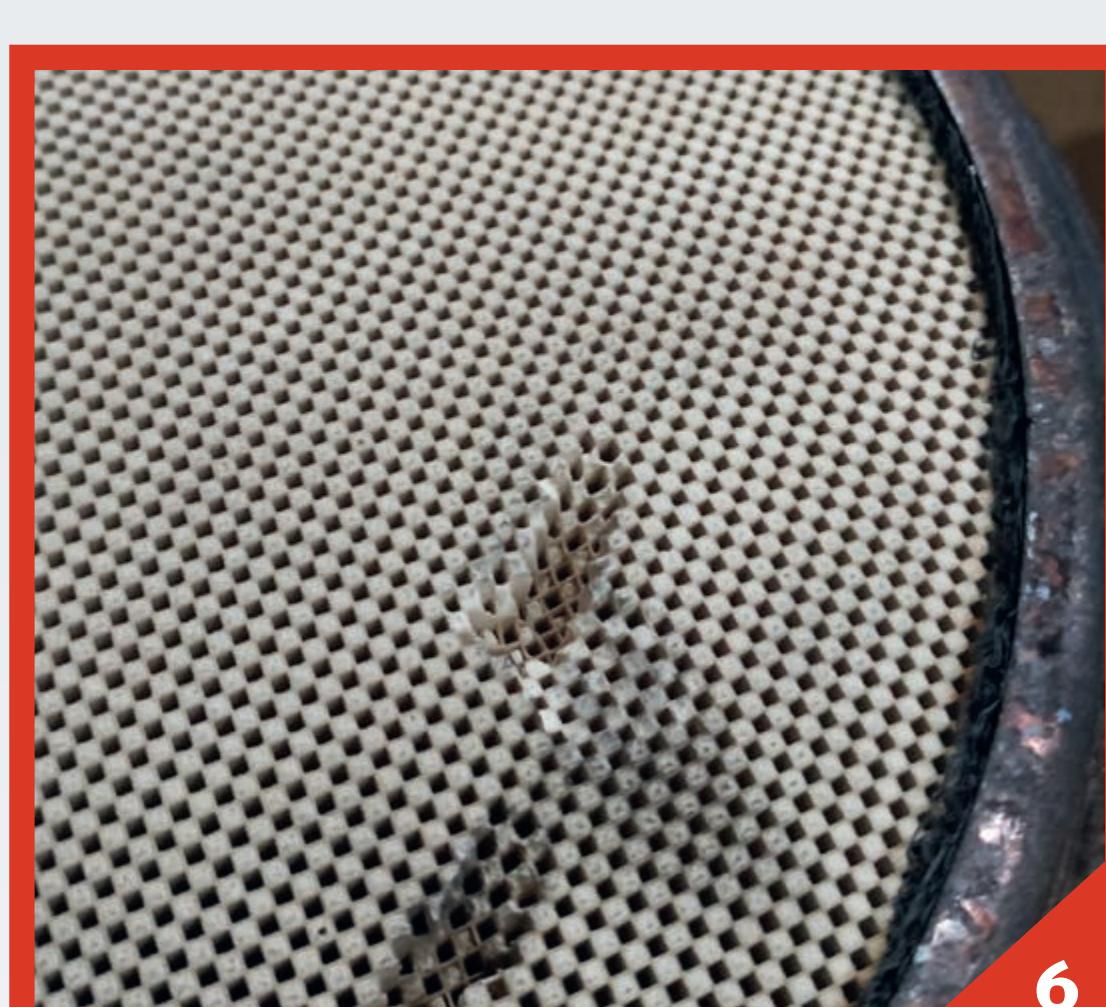
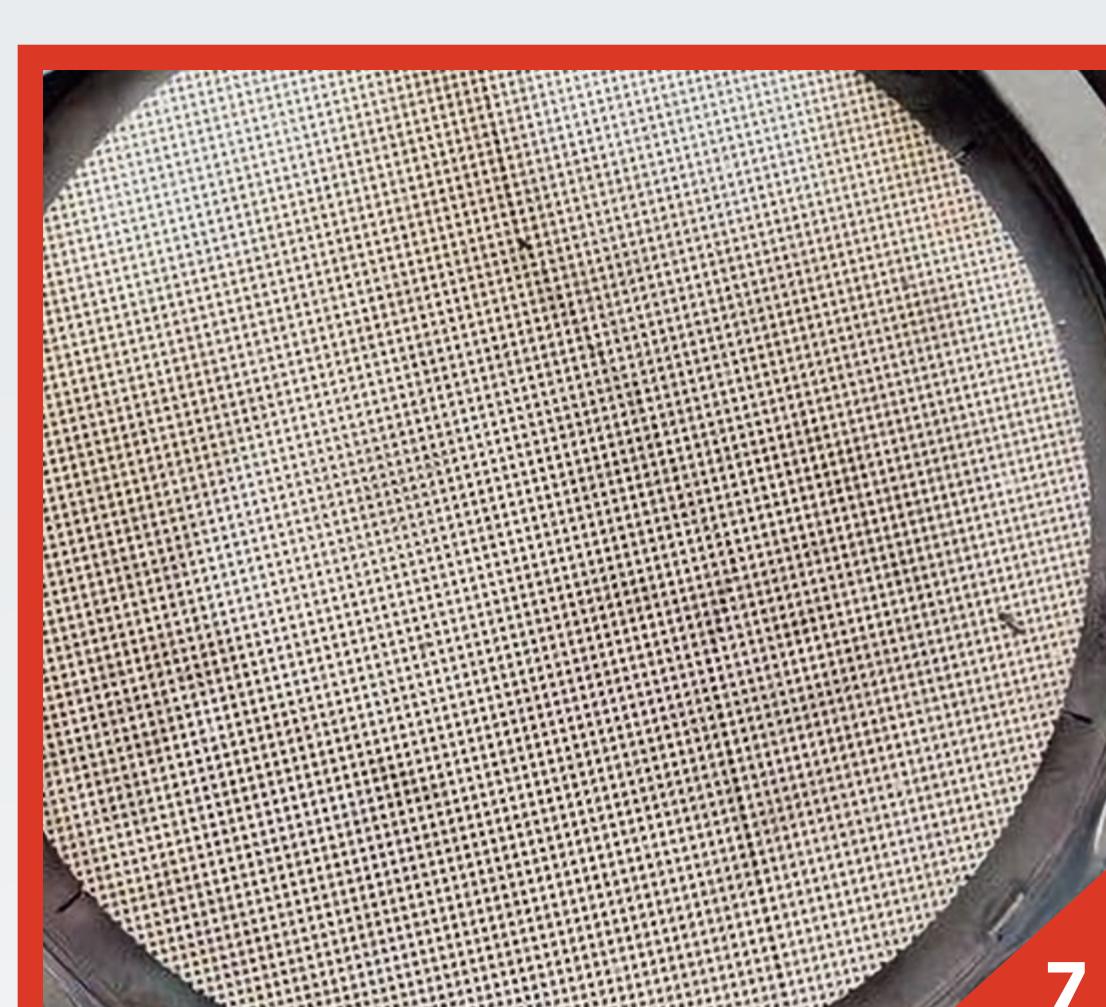
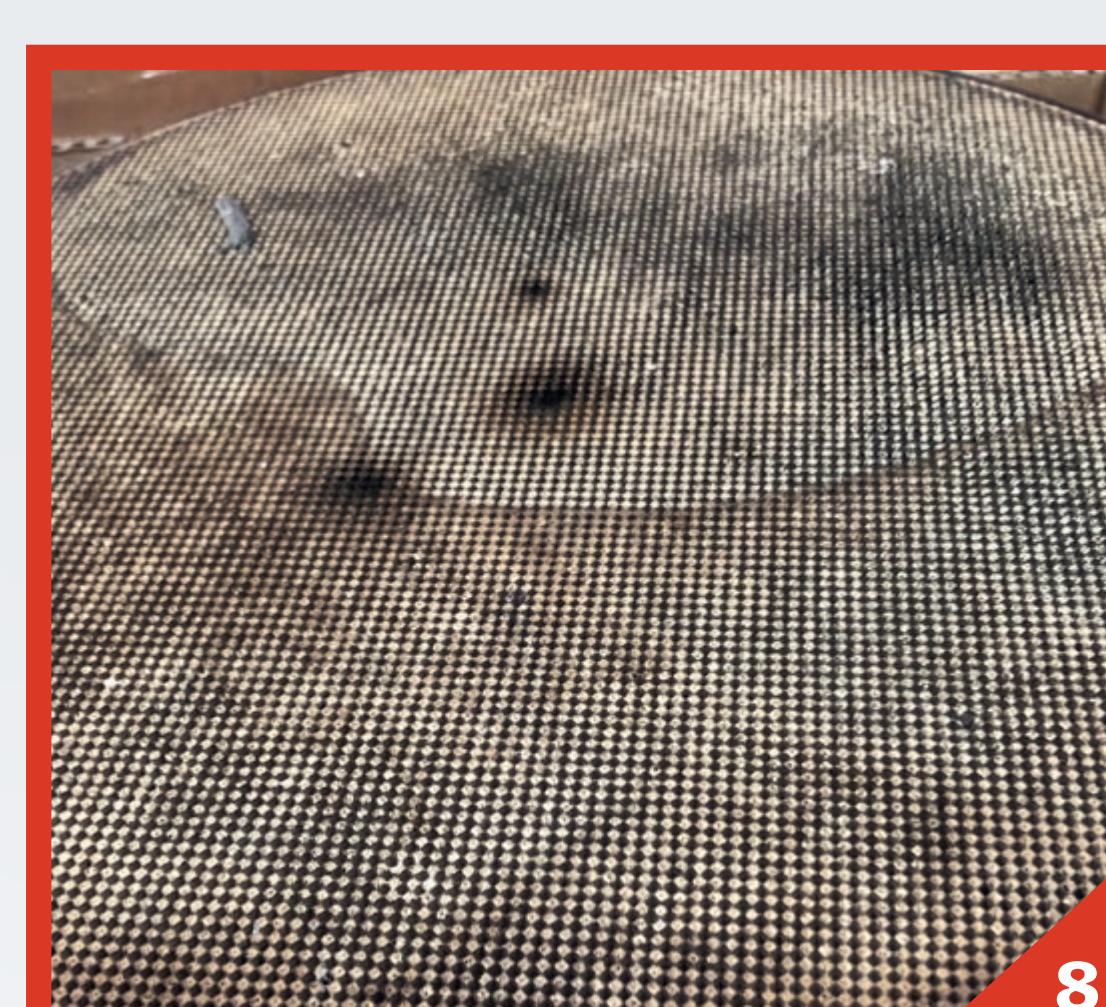
Danni più larghi di 20 mm (5) o fori più profondi di 4 mm (6). Nucleo incrinato (7). Fuliggine visibile sul lato di uscita (8).

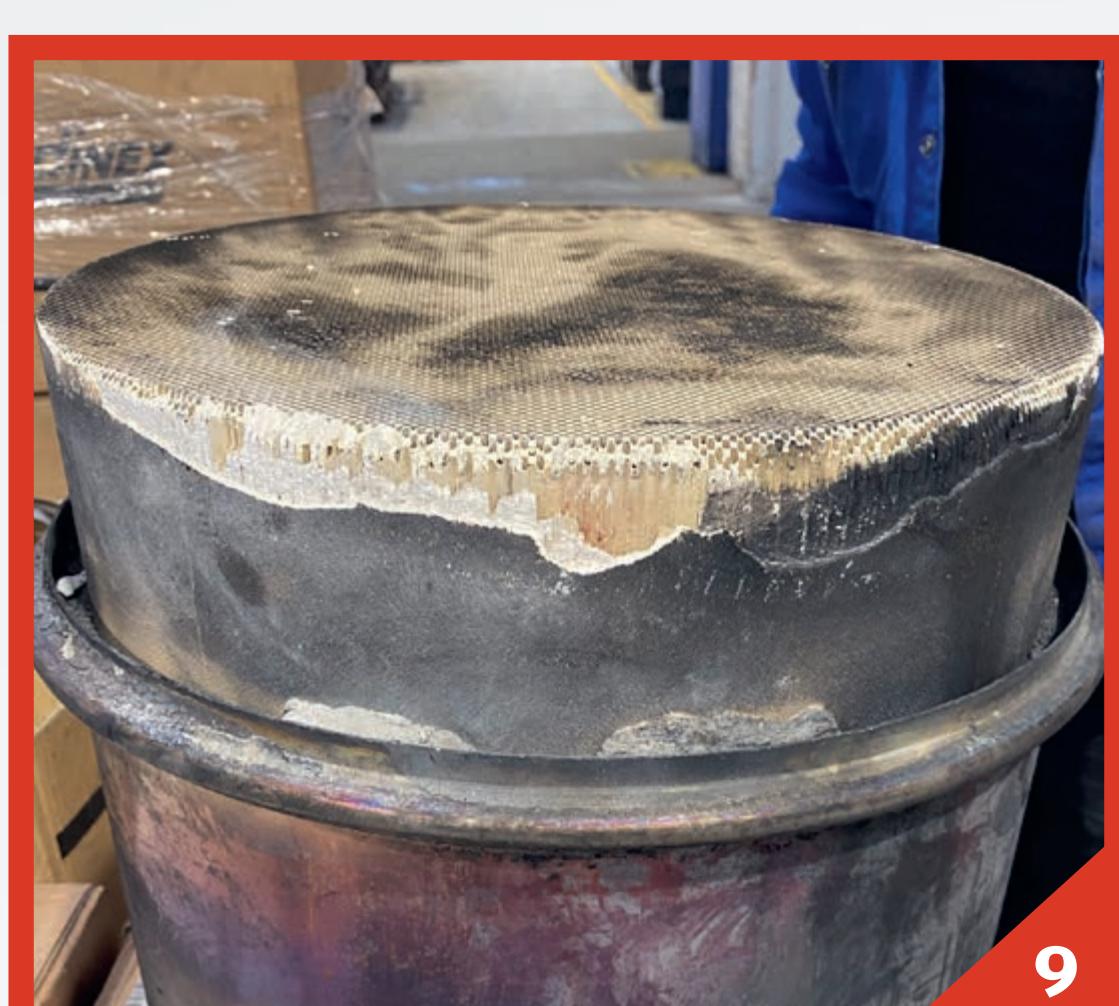
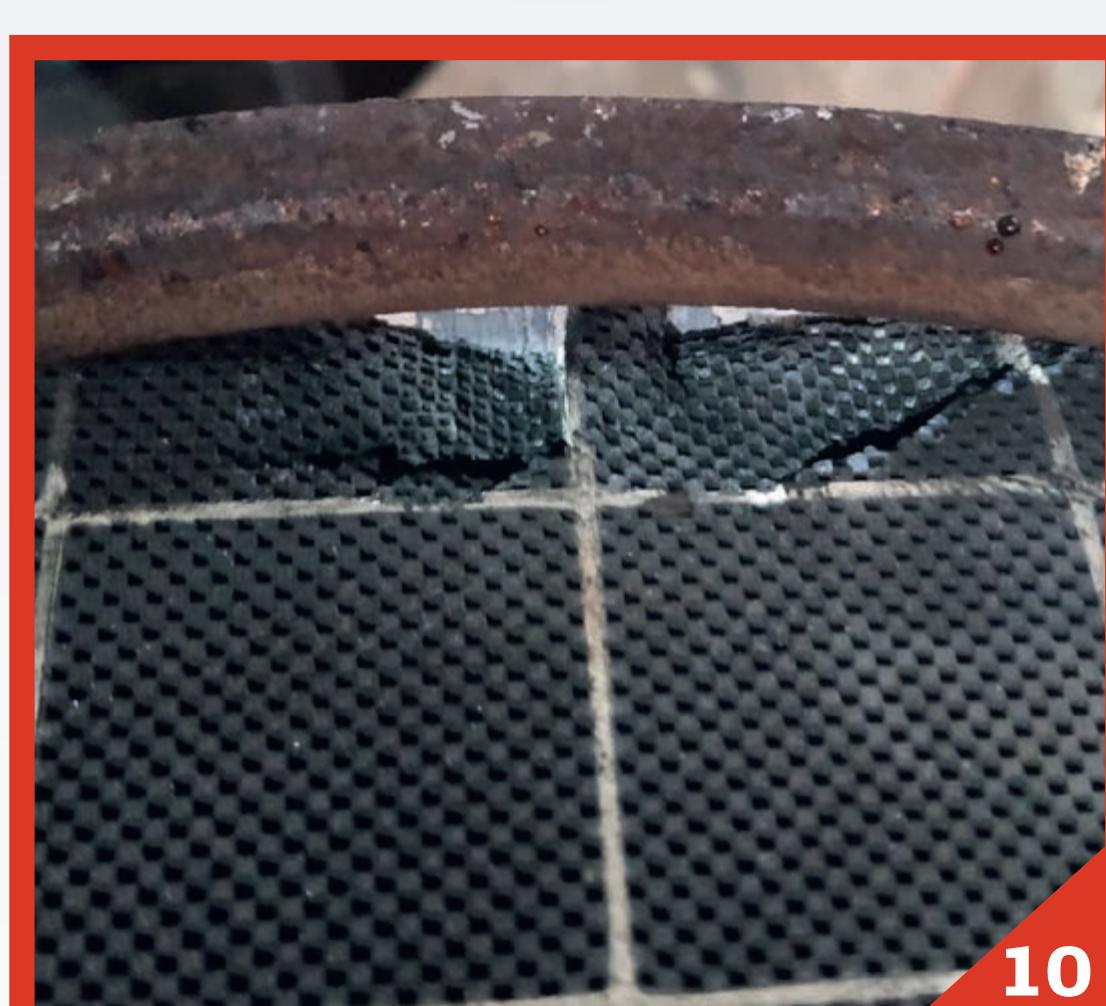
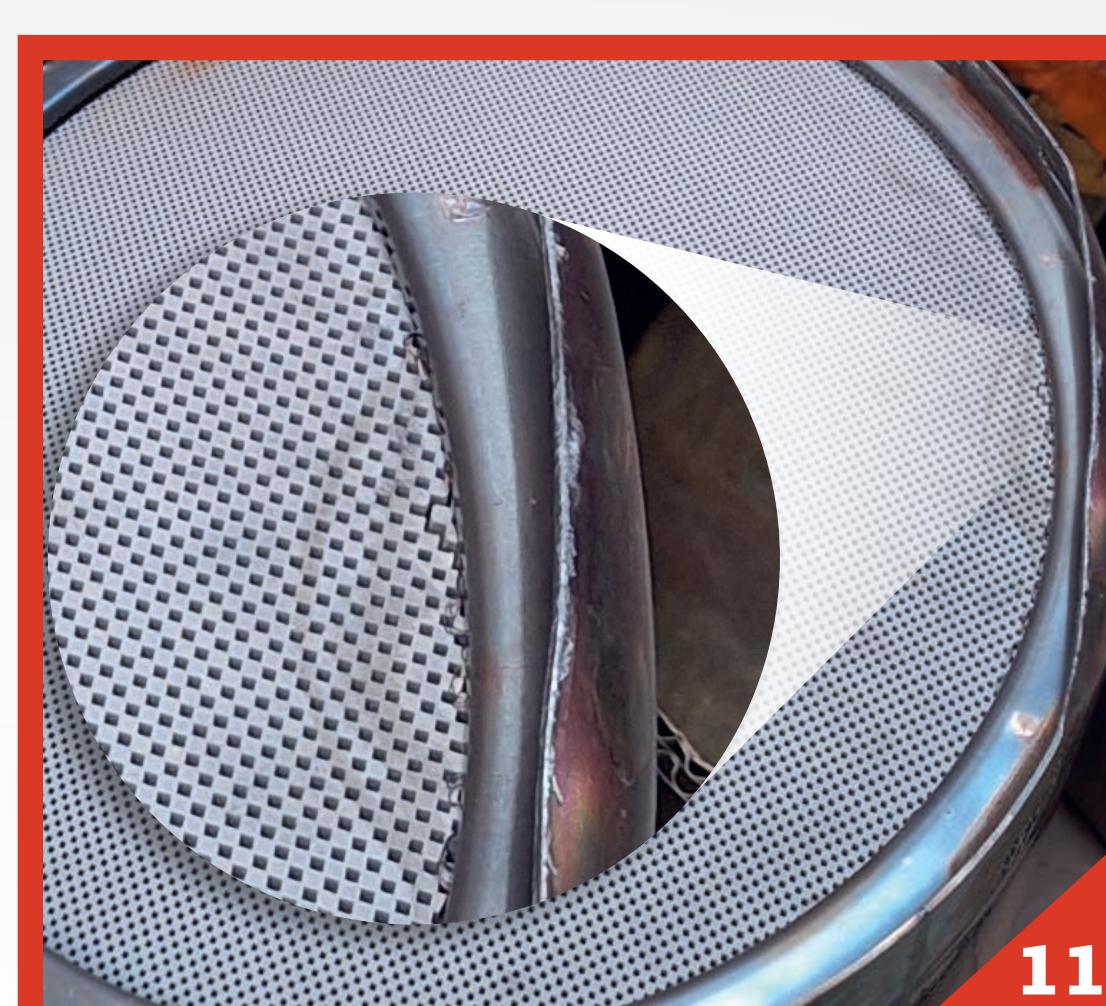
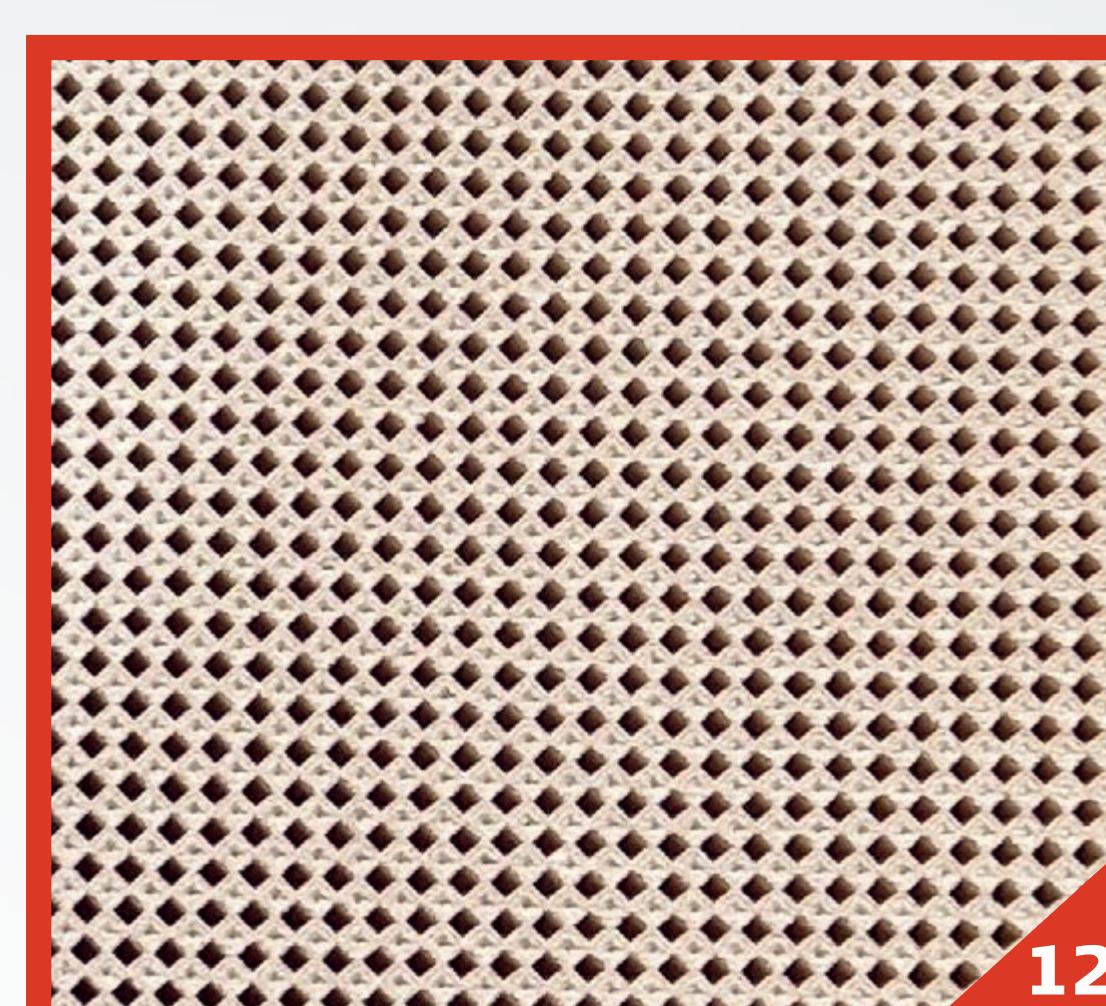
Danni ai bordi del nucleo, sia gravi (9 & 10) che lievi (11). Nucleo poroso (12) – visibile come piccoli fori sulla faccia dei canali ostruiti.

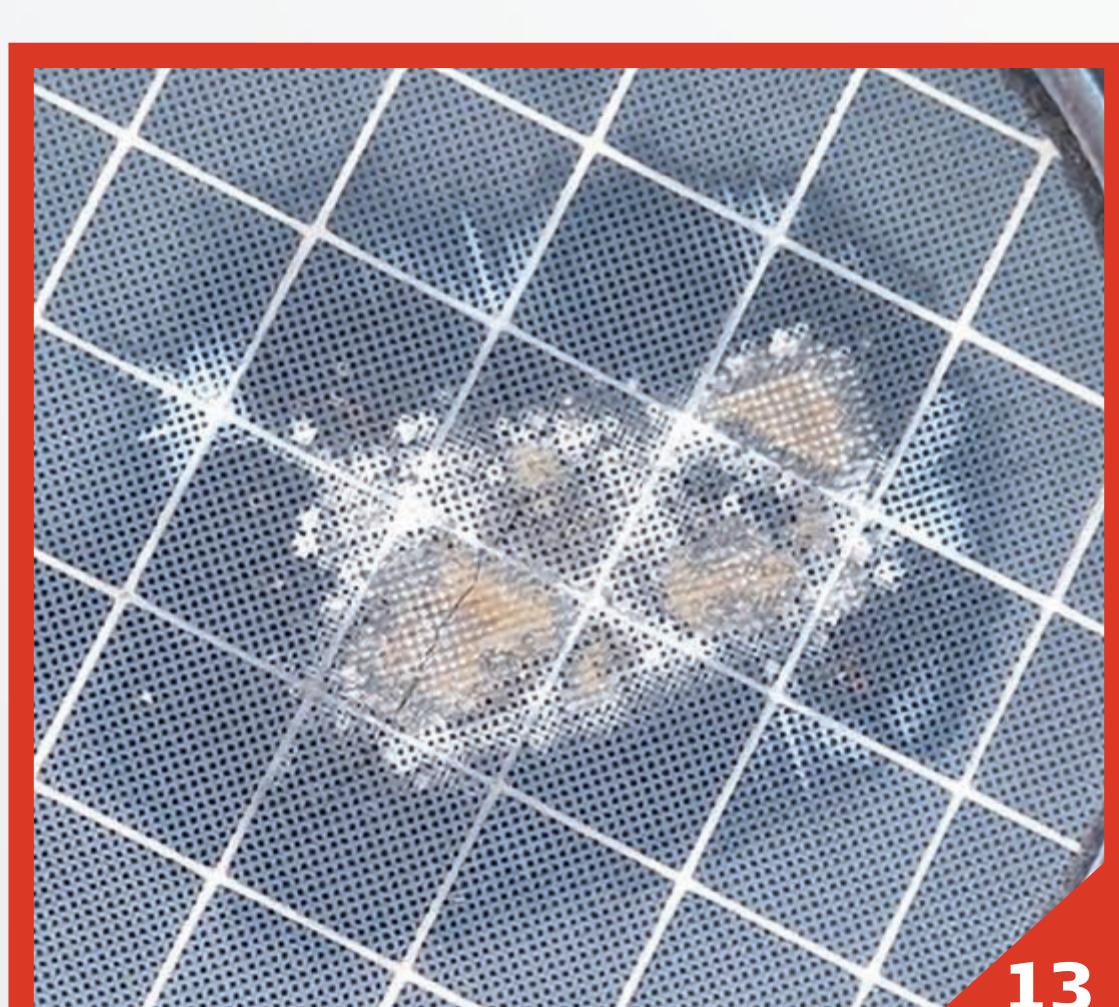
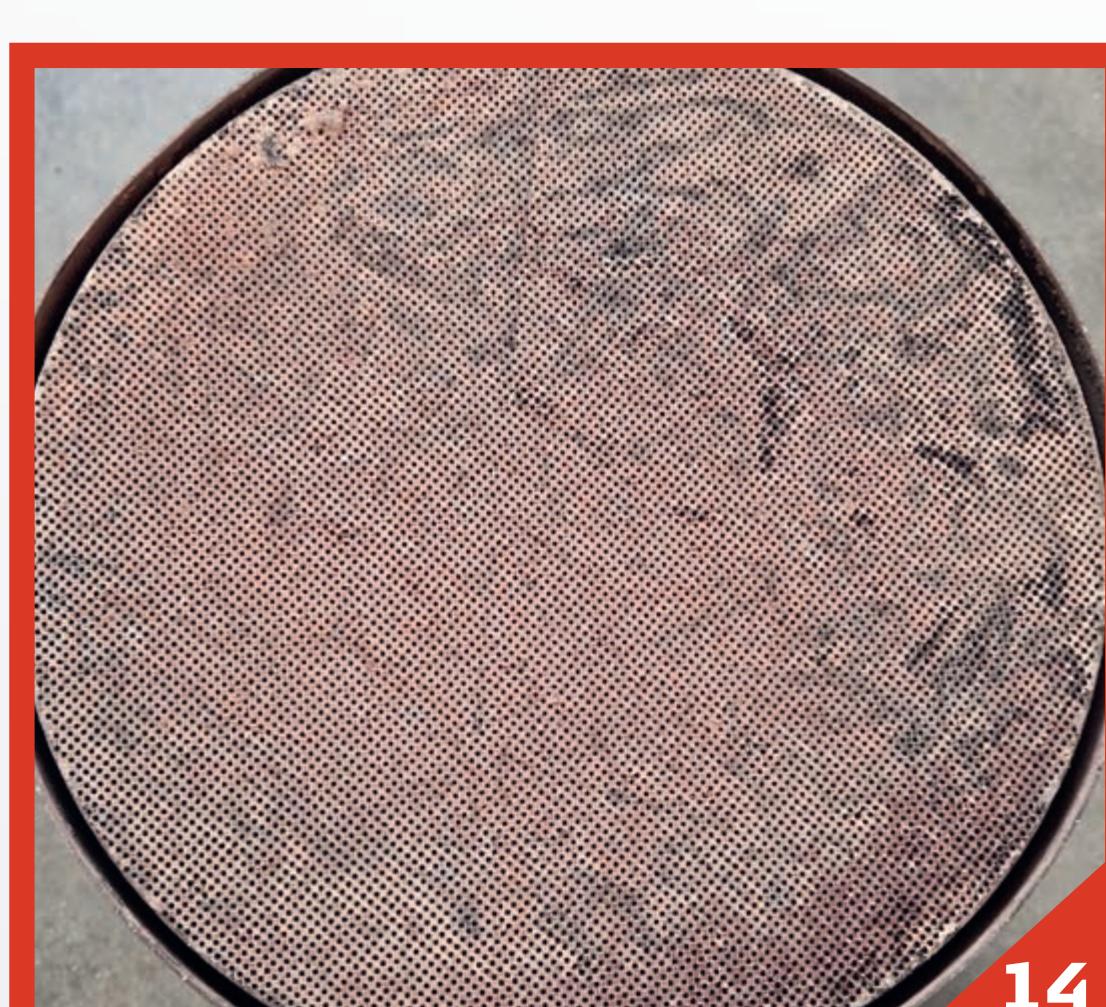
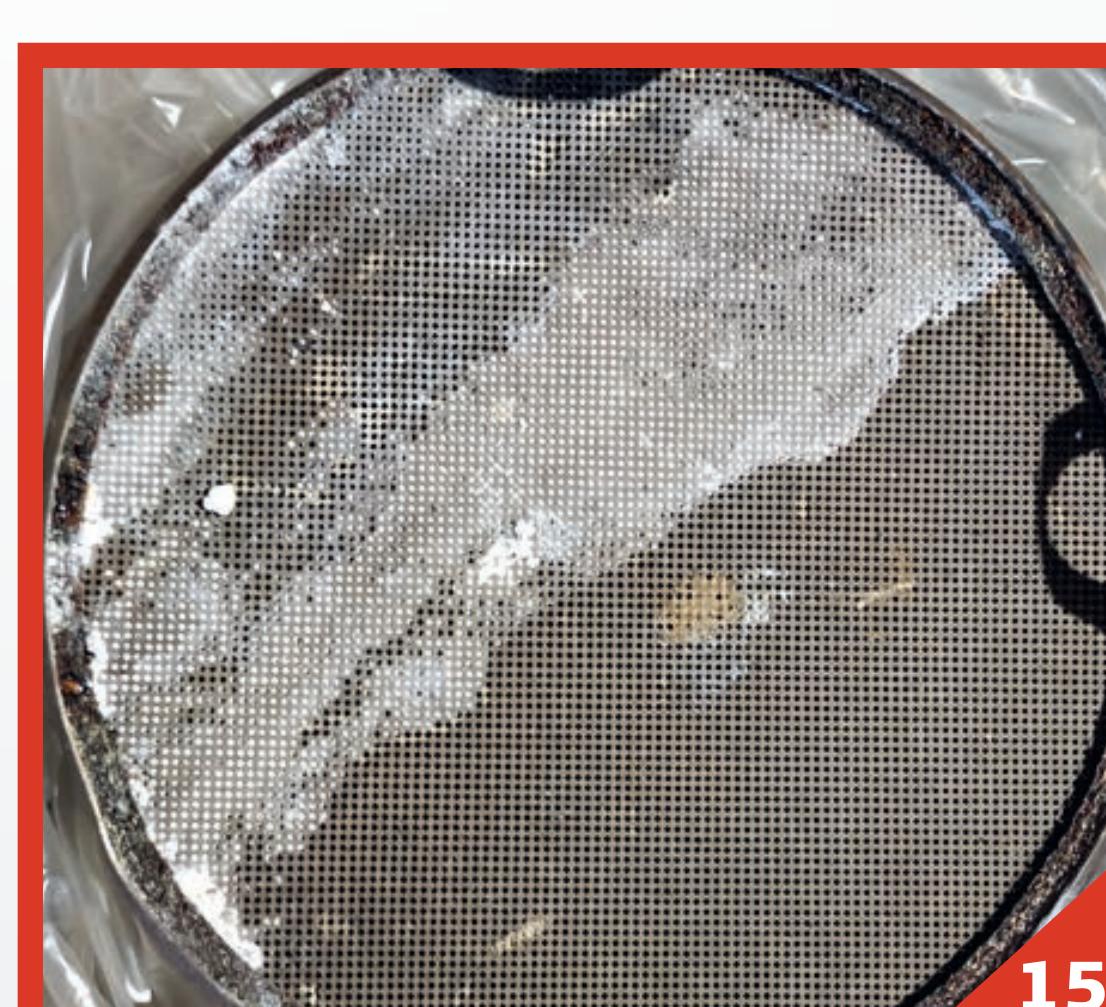
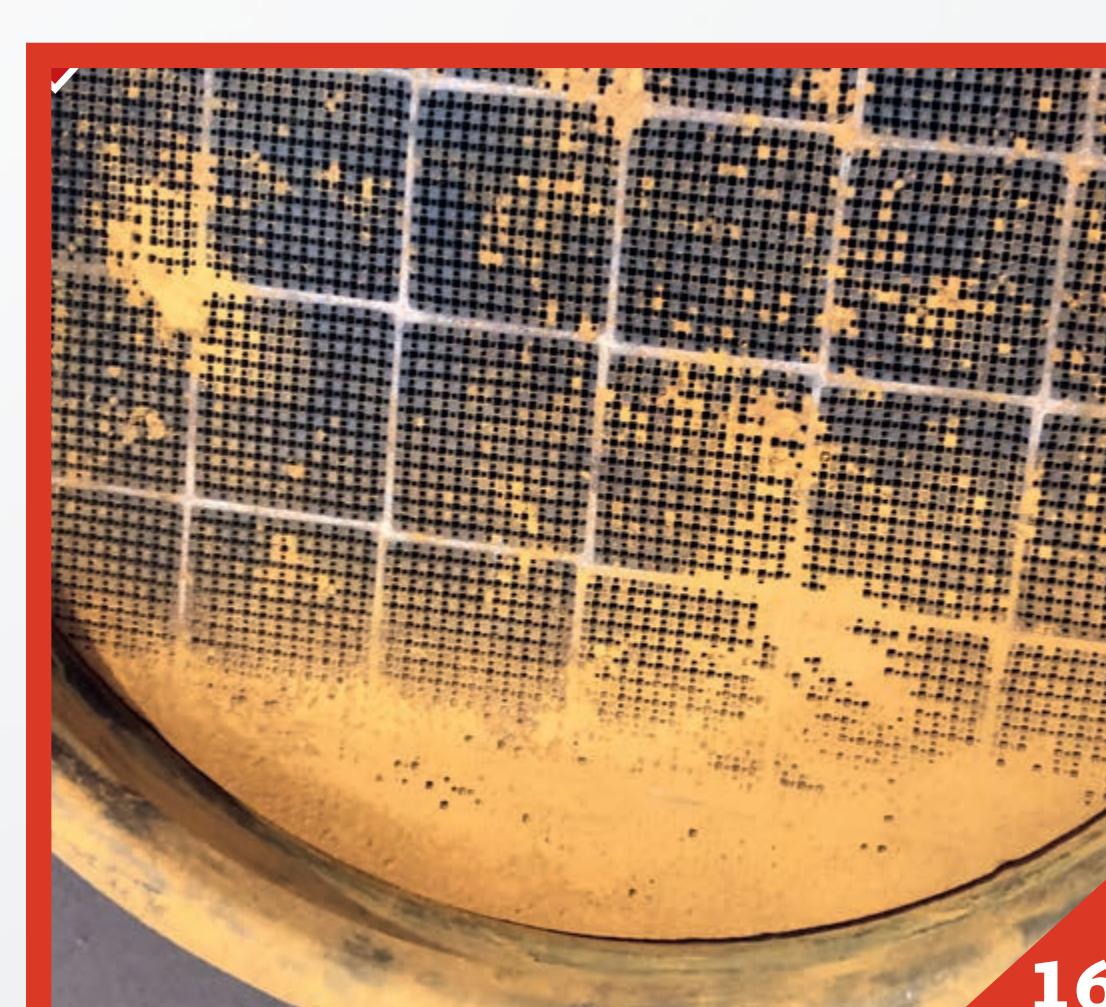
Tracce di danno chimico (13). Liquido di raffreddamento (14 & 15) o gravi quantità di ruggine (16).

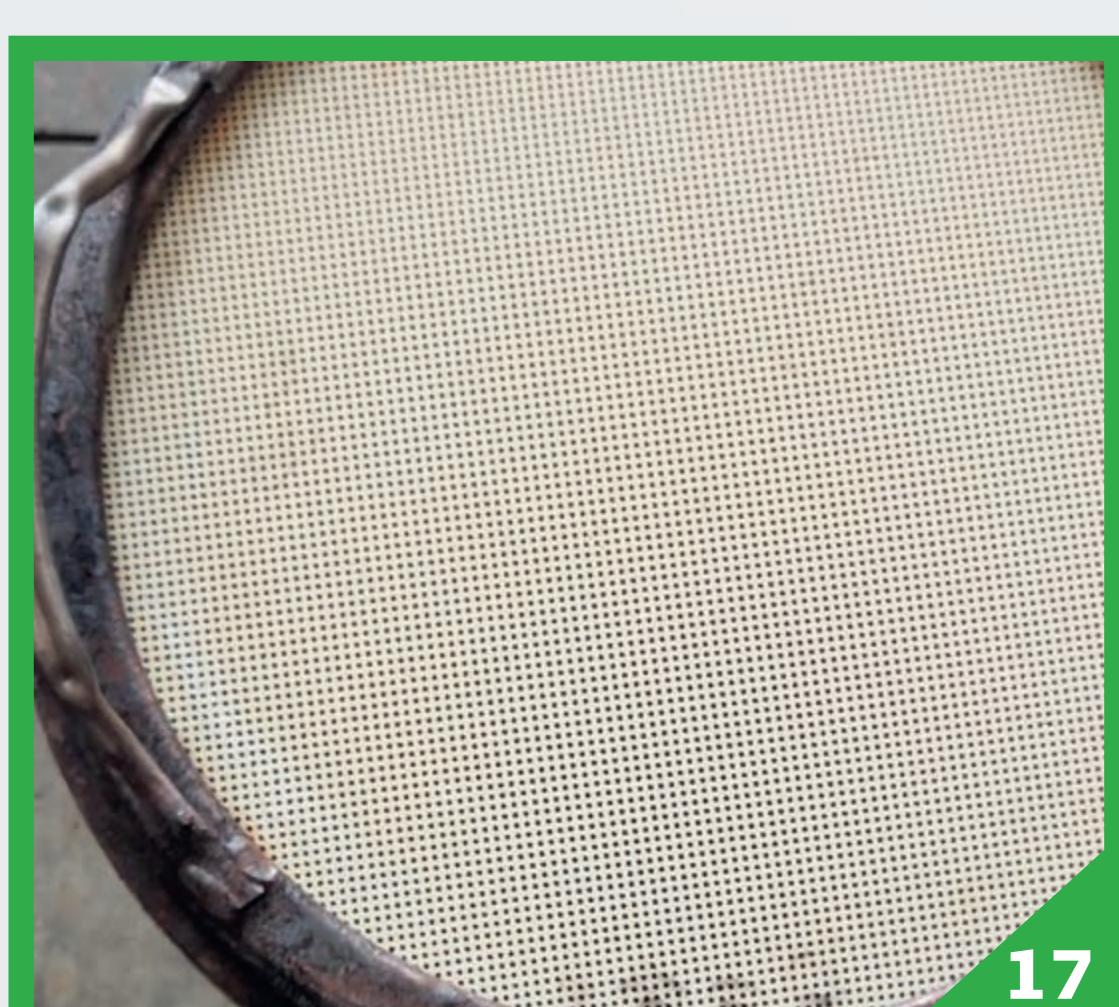
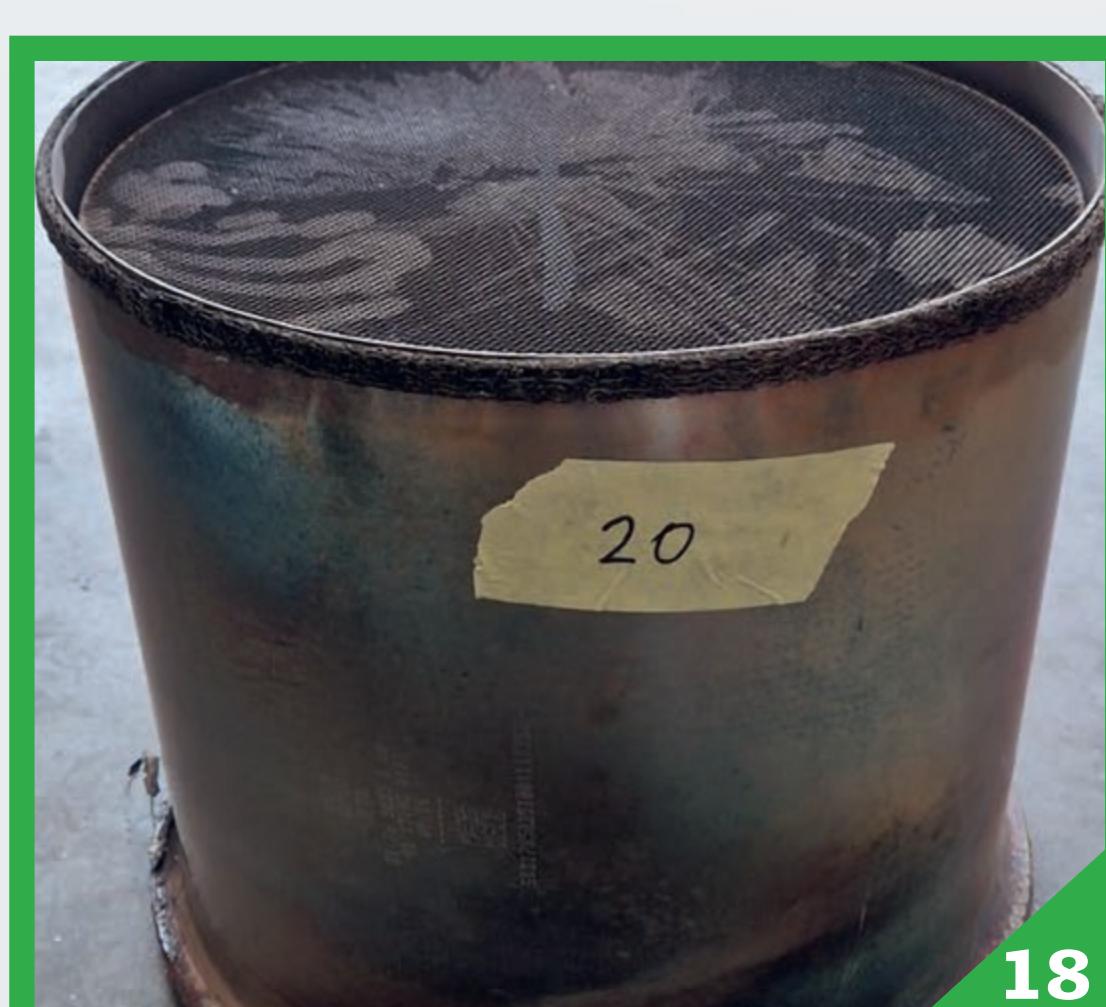
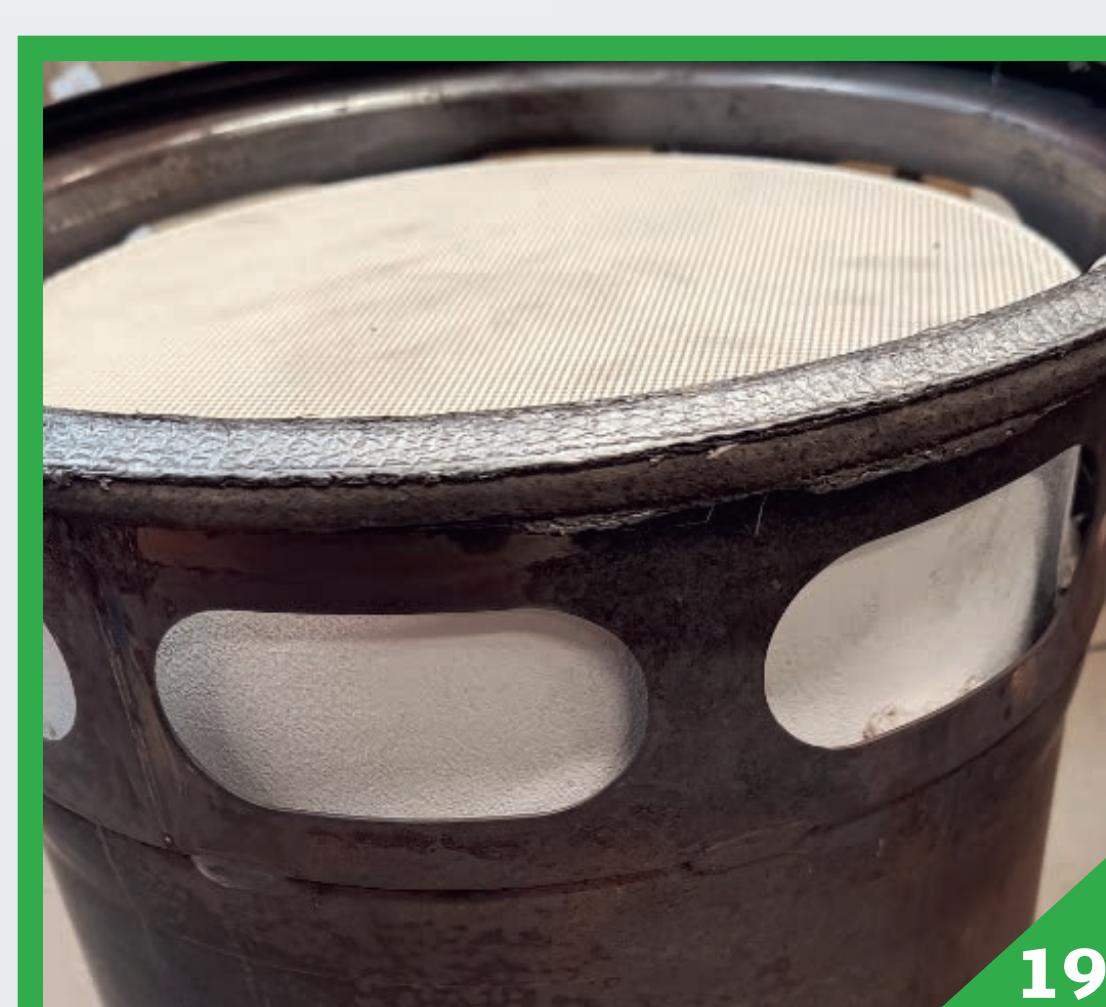
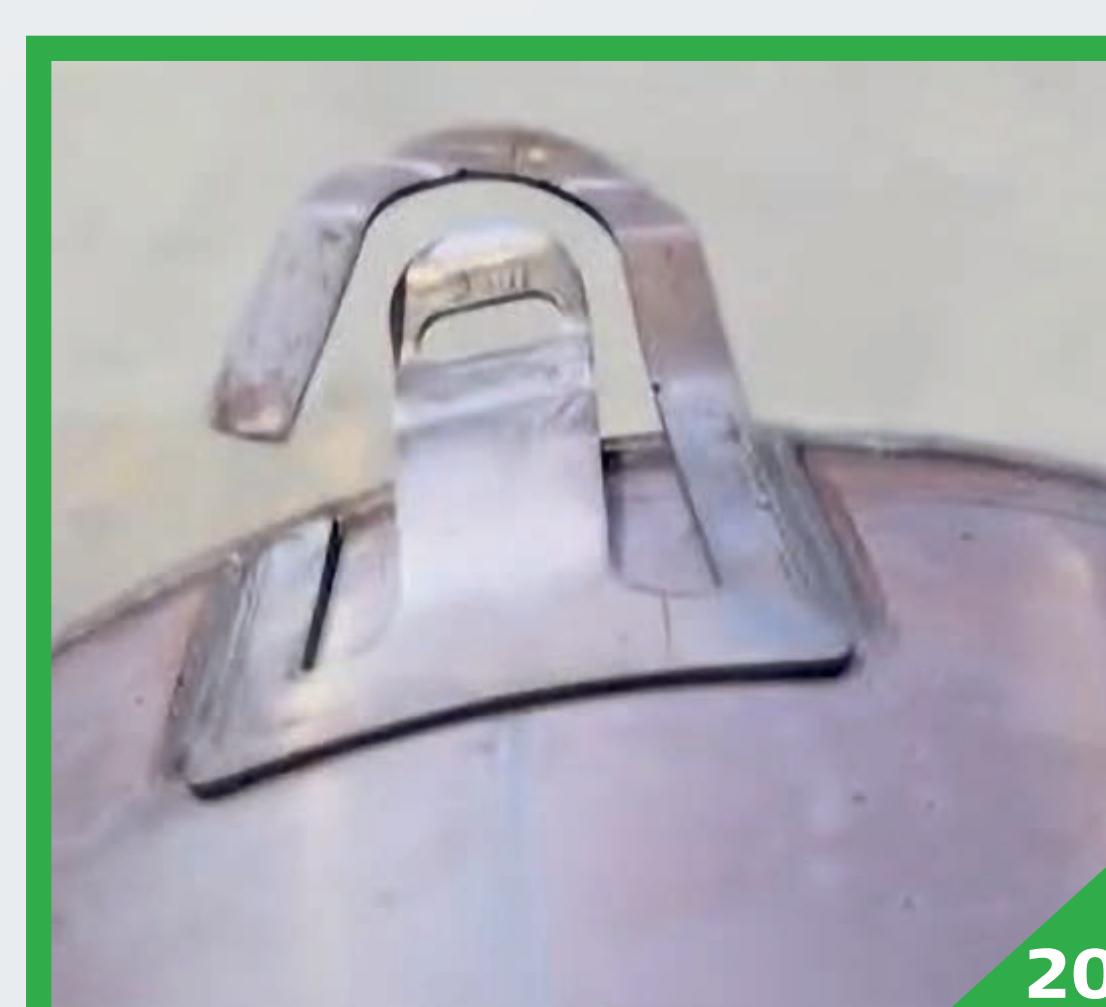
Ruggine o scolorimento dell'alloggiamento del DPF (17 & 18). Nucleo fuori posizione o spinto verso l'esterno (19) e staffe o superfici di tenuta danneggiate o ammaccate (20).
